# Festes Haus Frauenberg

Rekonstruktionsversuch zum Burgmannenhaus  
am Ellerbach zu Frauenberg

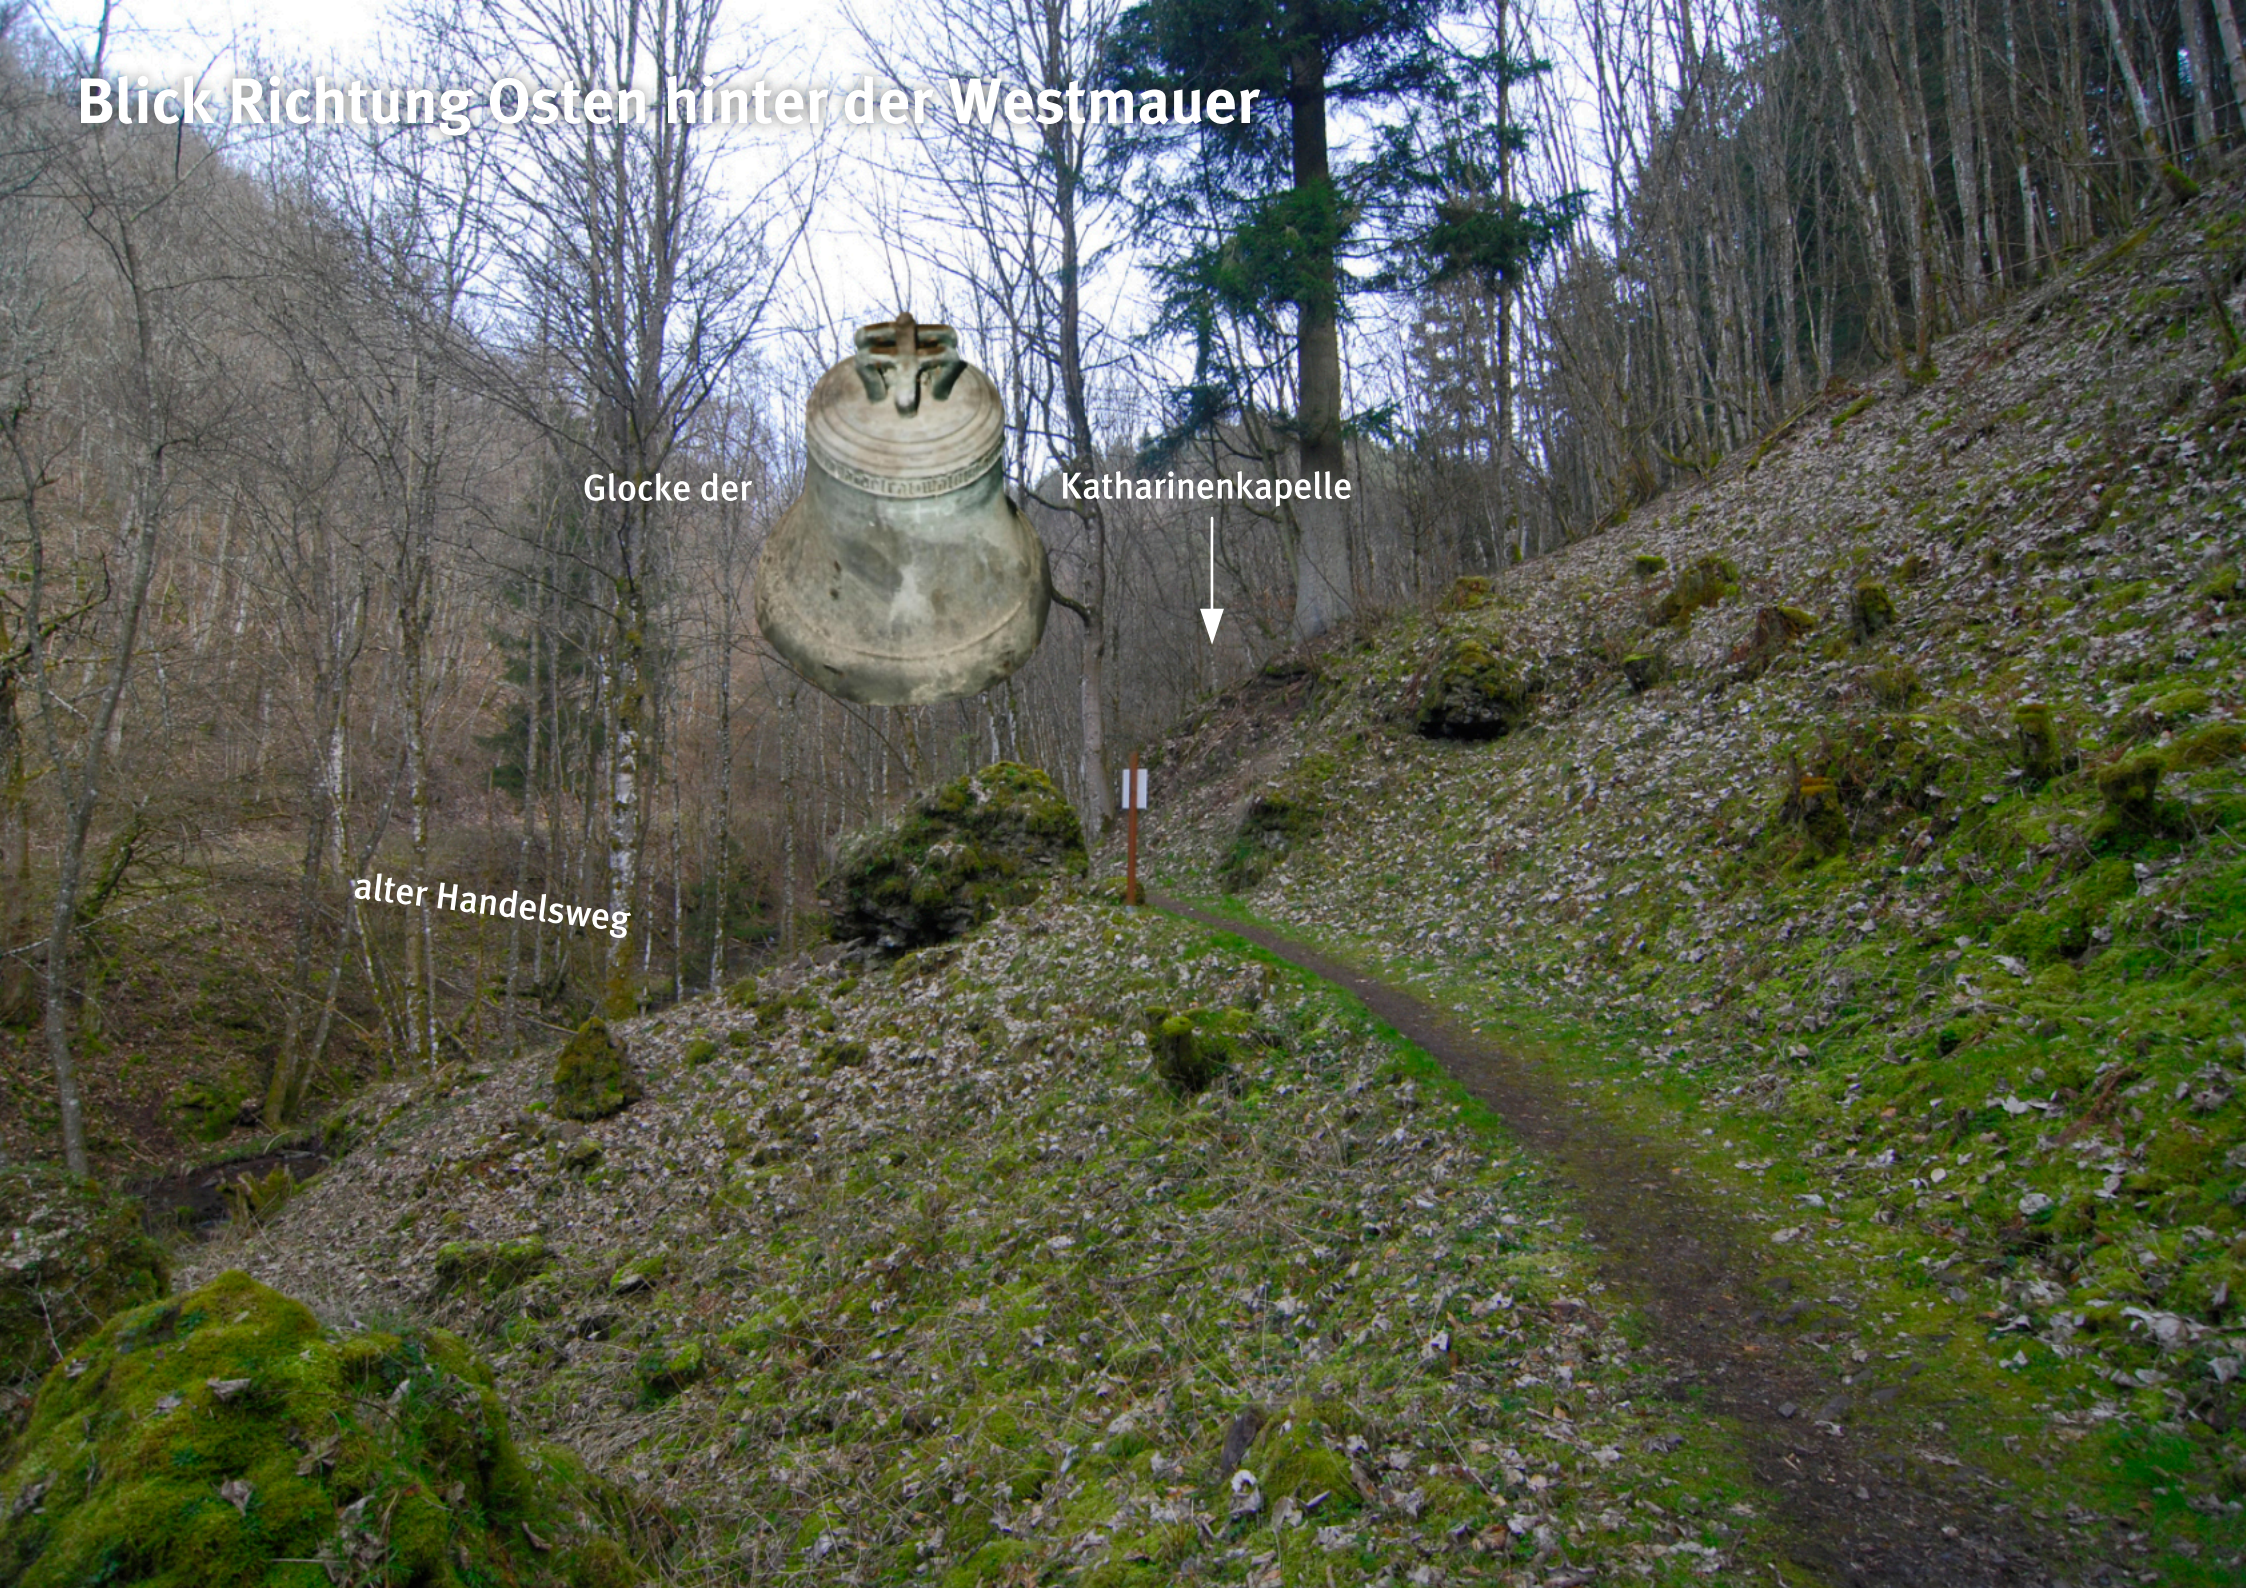
# Blick Richtung Süden

südliche Gebäudegrenze

Reste der Ostmauer

Reste der Westmauer

Schuttmenge Verfüllung ca. 50 m<sup>3</sup>

Reste der Nordmauer

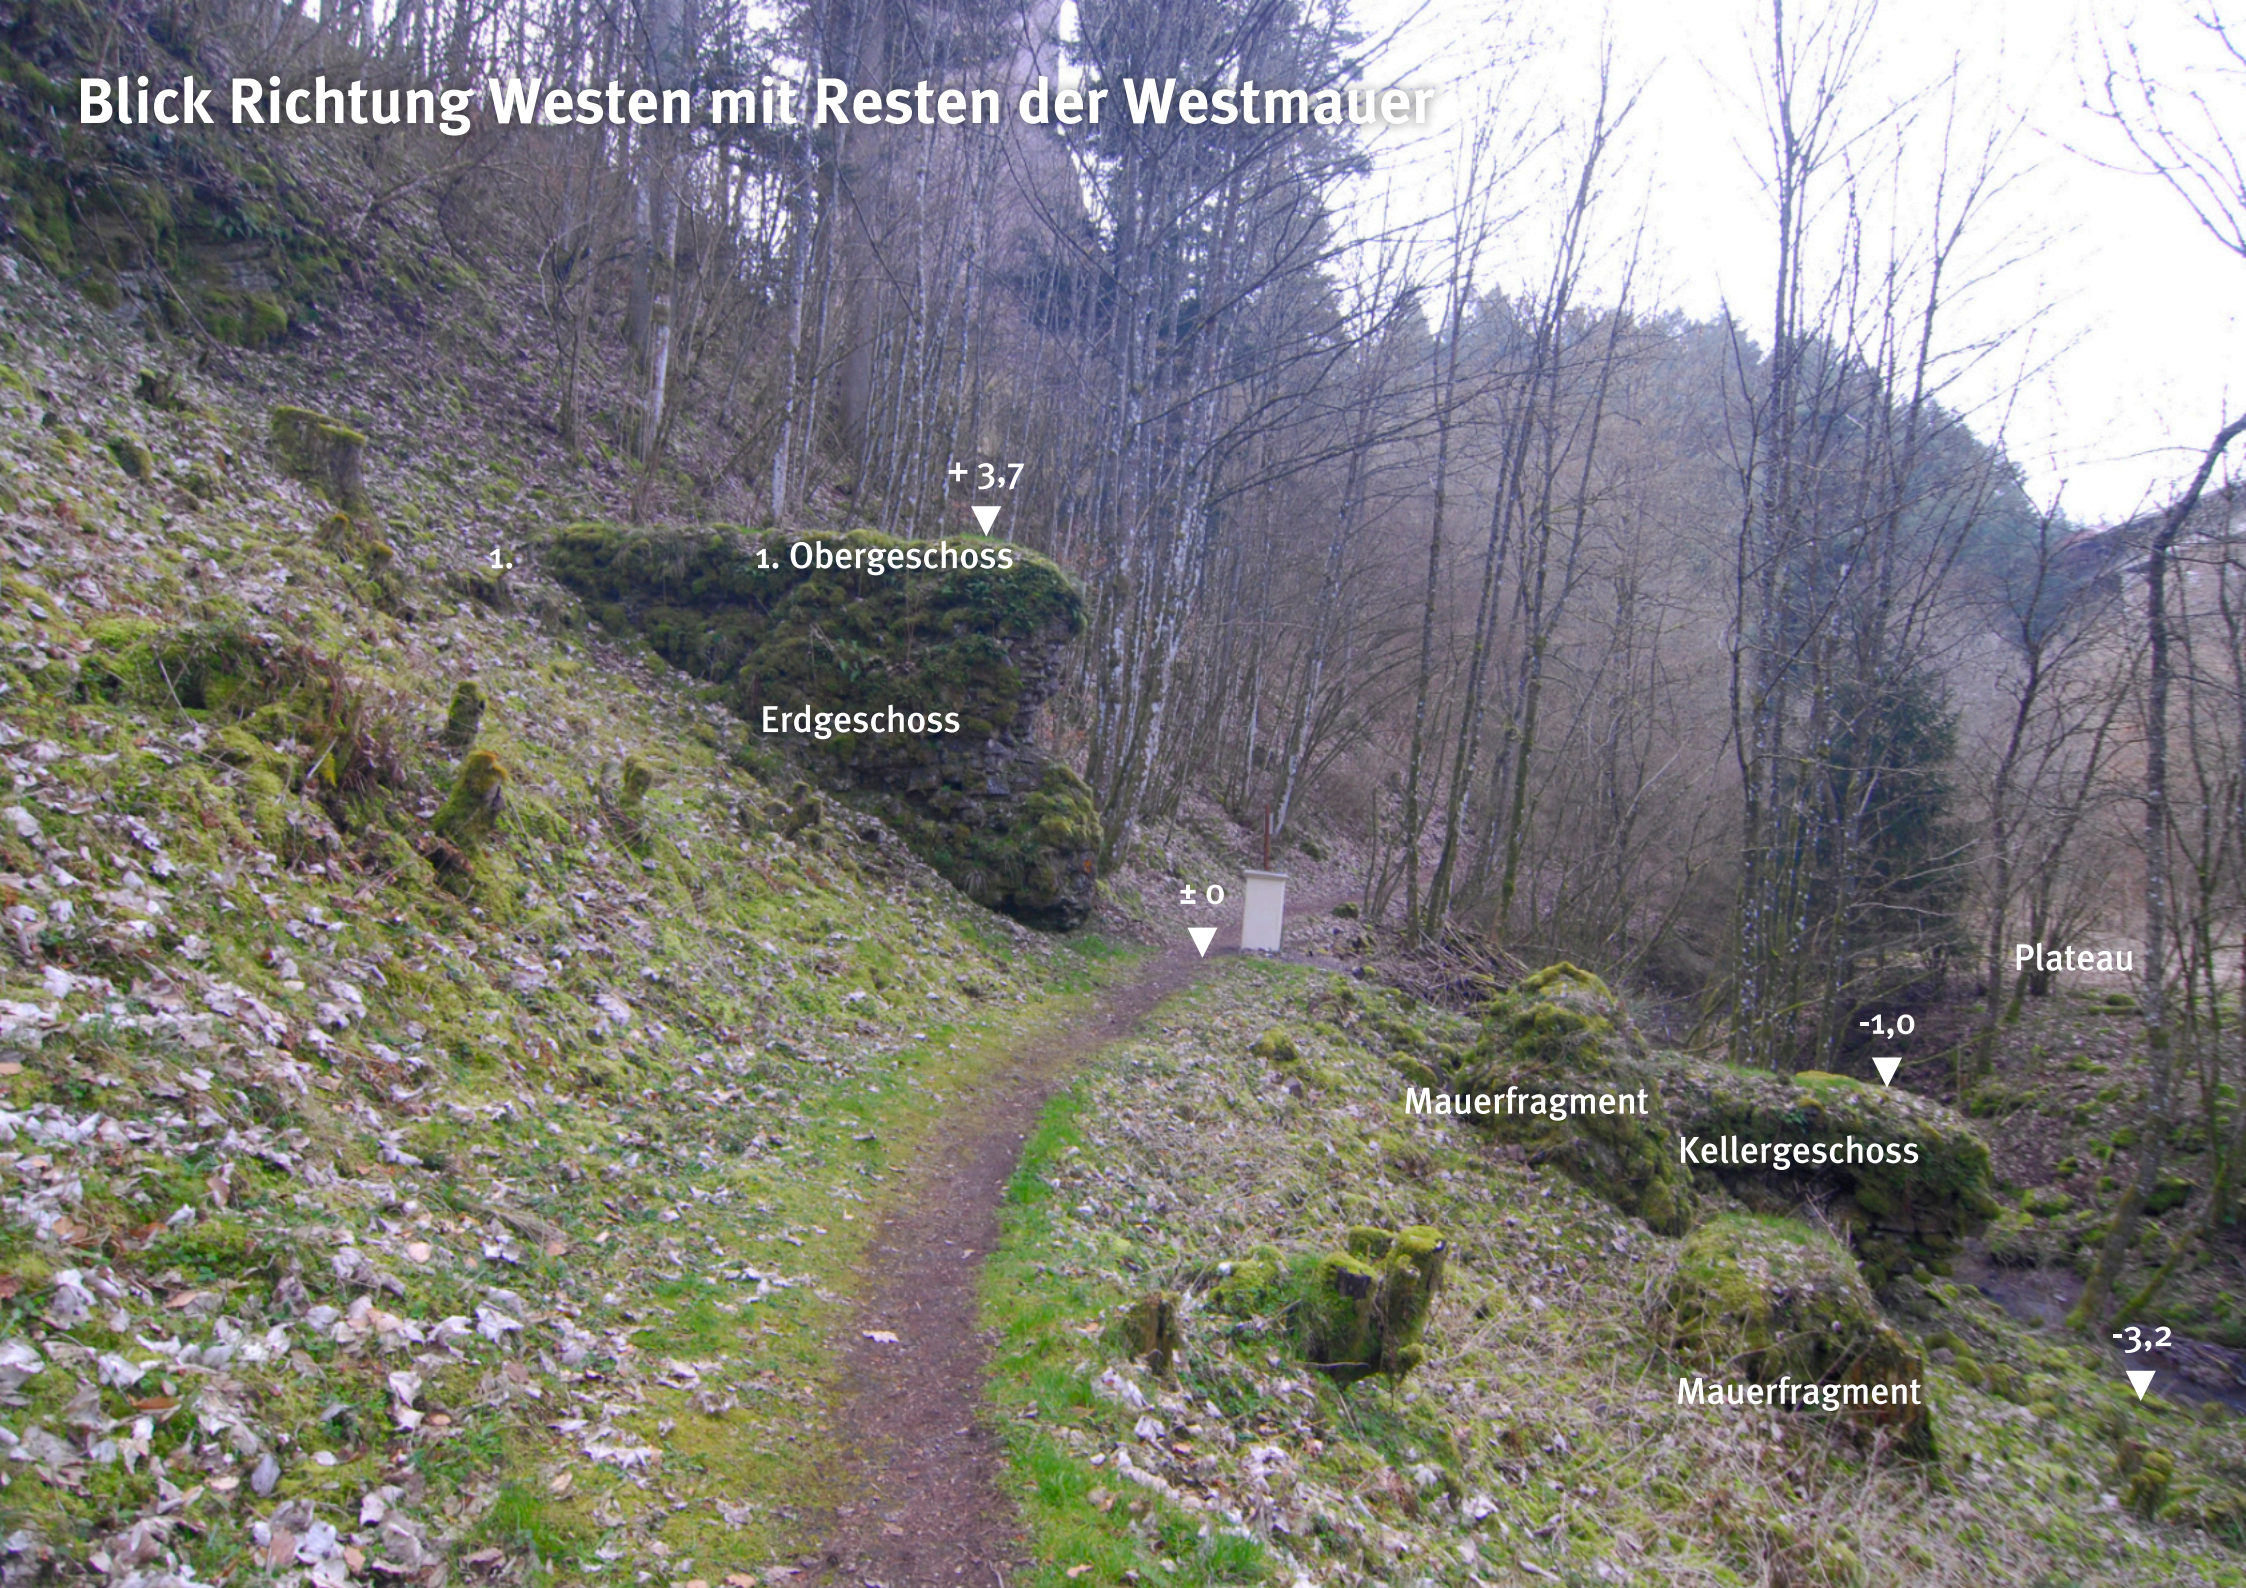
# Blick Richtung Westen mit Resten der Westmauer

+ 3,7

1. Obergeschoss

Erdgeschoss

± 0

Plateau

-1,0

Mauerfragment

Kellergeschoss

-3,2

Bis auf wenige Mauerreste ist das Gebäude nahezu vollständig zerstört, dennoch ist die einstige Ausdehnung noch deutlich nachvollziehbar. So lässt sich ein Gebäude von ca. 17 mal 17 Meter feststellen. Da sich zwischen dem Keller- und dem Erdgeschoss kein Absatz im Mauerwerk erkennen lässt, liegt die Vermutung nahe, dass der Keller als Gewölbe ausgebildet war. An der noch recht gut erhaltenen Westmauer sind keine Bögen erkennbar, was darauf hinweist, dass die Wölbung einen Nord-Süd-Verlauf hatte. Aus der errechneten Geschosshöhe ergeben sich zwei parallel liegende Kellerräume. Der südliche Teil der Westmauer weist einen ca. 10 cm breiten, gut erkennbaren Rücksprung auf, der auf eine hölzerne Zwischendecke schließen lässt. Somit hatte das Erdgeschoss eine Deckenhöhe von ca. 3,5 Meter. Die Wandstärke im Keller- und Erdgeschoss beträgt ca. 1,5 Meter, in der darüberliegenden Etage ca. 1,4 Meter. Die am gegenüberliegenden Ufer des Ellerbachs befindlichen Mauerfragmente sowie die üppigen Wandstärken lassen darauf schließen, dass das Gebäude ursprünglich zwischen 14 und 16 Meter hoch gewesen war. Herabgefallene Mauerfragmente wie die markante Mauer Innenecke lassen ebenfalls Rückschlüsse auf die Konstruktion des einstigen Gebäudes zu. Vermutlich liegt das Kellergeschoss noch in Teilen im Erdreich. Aus der Innenbreite des Gebäudes und der Höhe des am höchsten gelegenen Südteils ergibt sich ein Schuttvolumen von ca. 50 m<sup>3</sup>. Von der etwas weiter Richtung Osten gelegenen Katharinenkapelle ist lediglich ein Steinhafen erhalten. Der alte, noch gut zu erkennende Handelsweg ist nach Stocherbefund vermutlich befestigt und ist lediglich ca. 10 cm dick von Erde überdeckt.

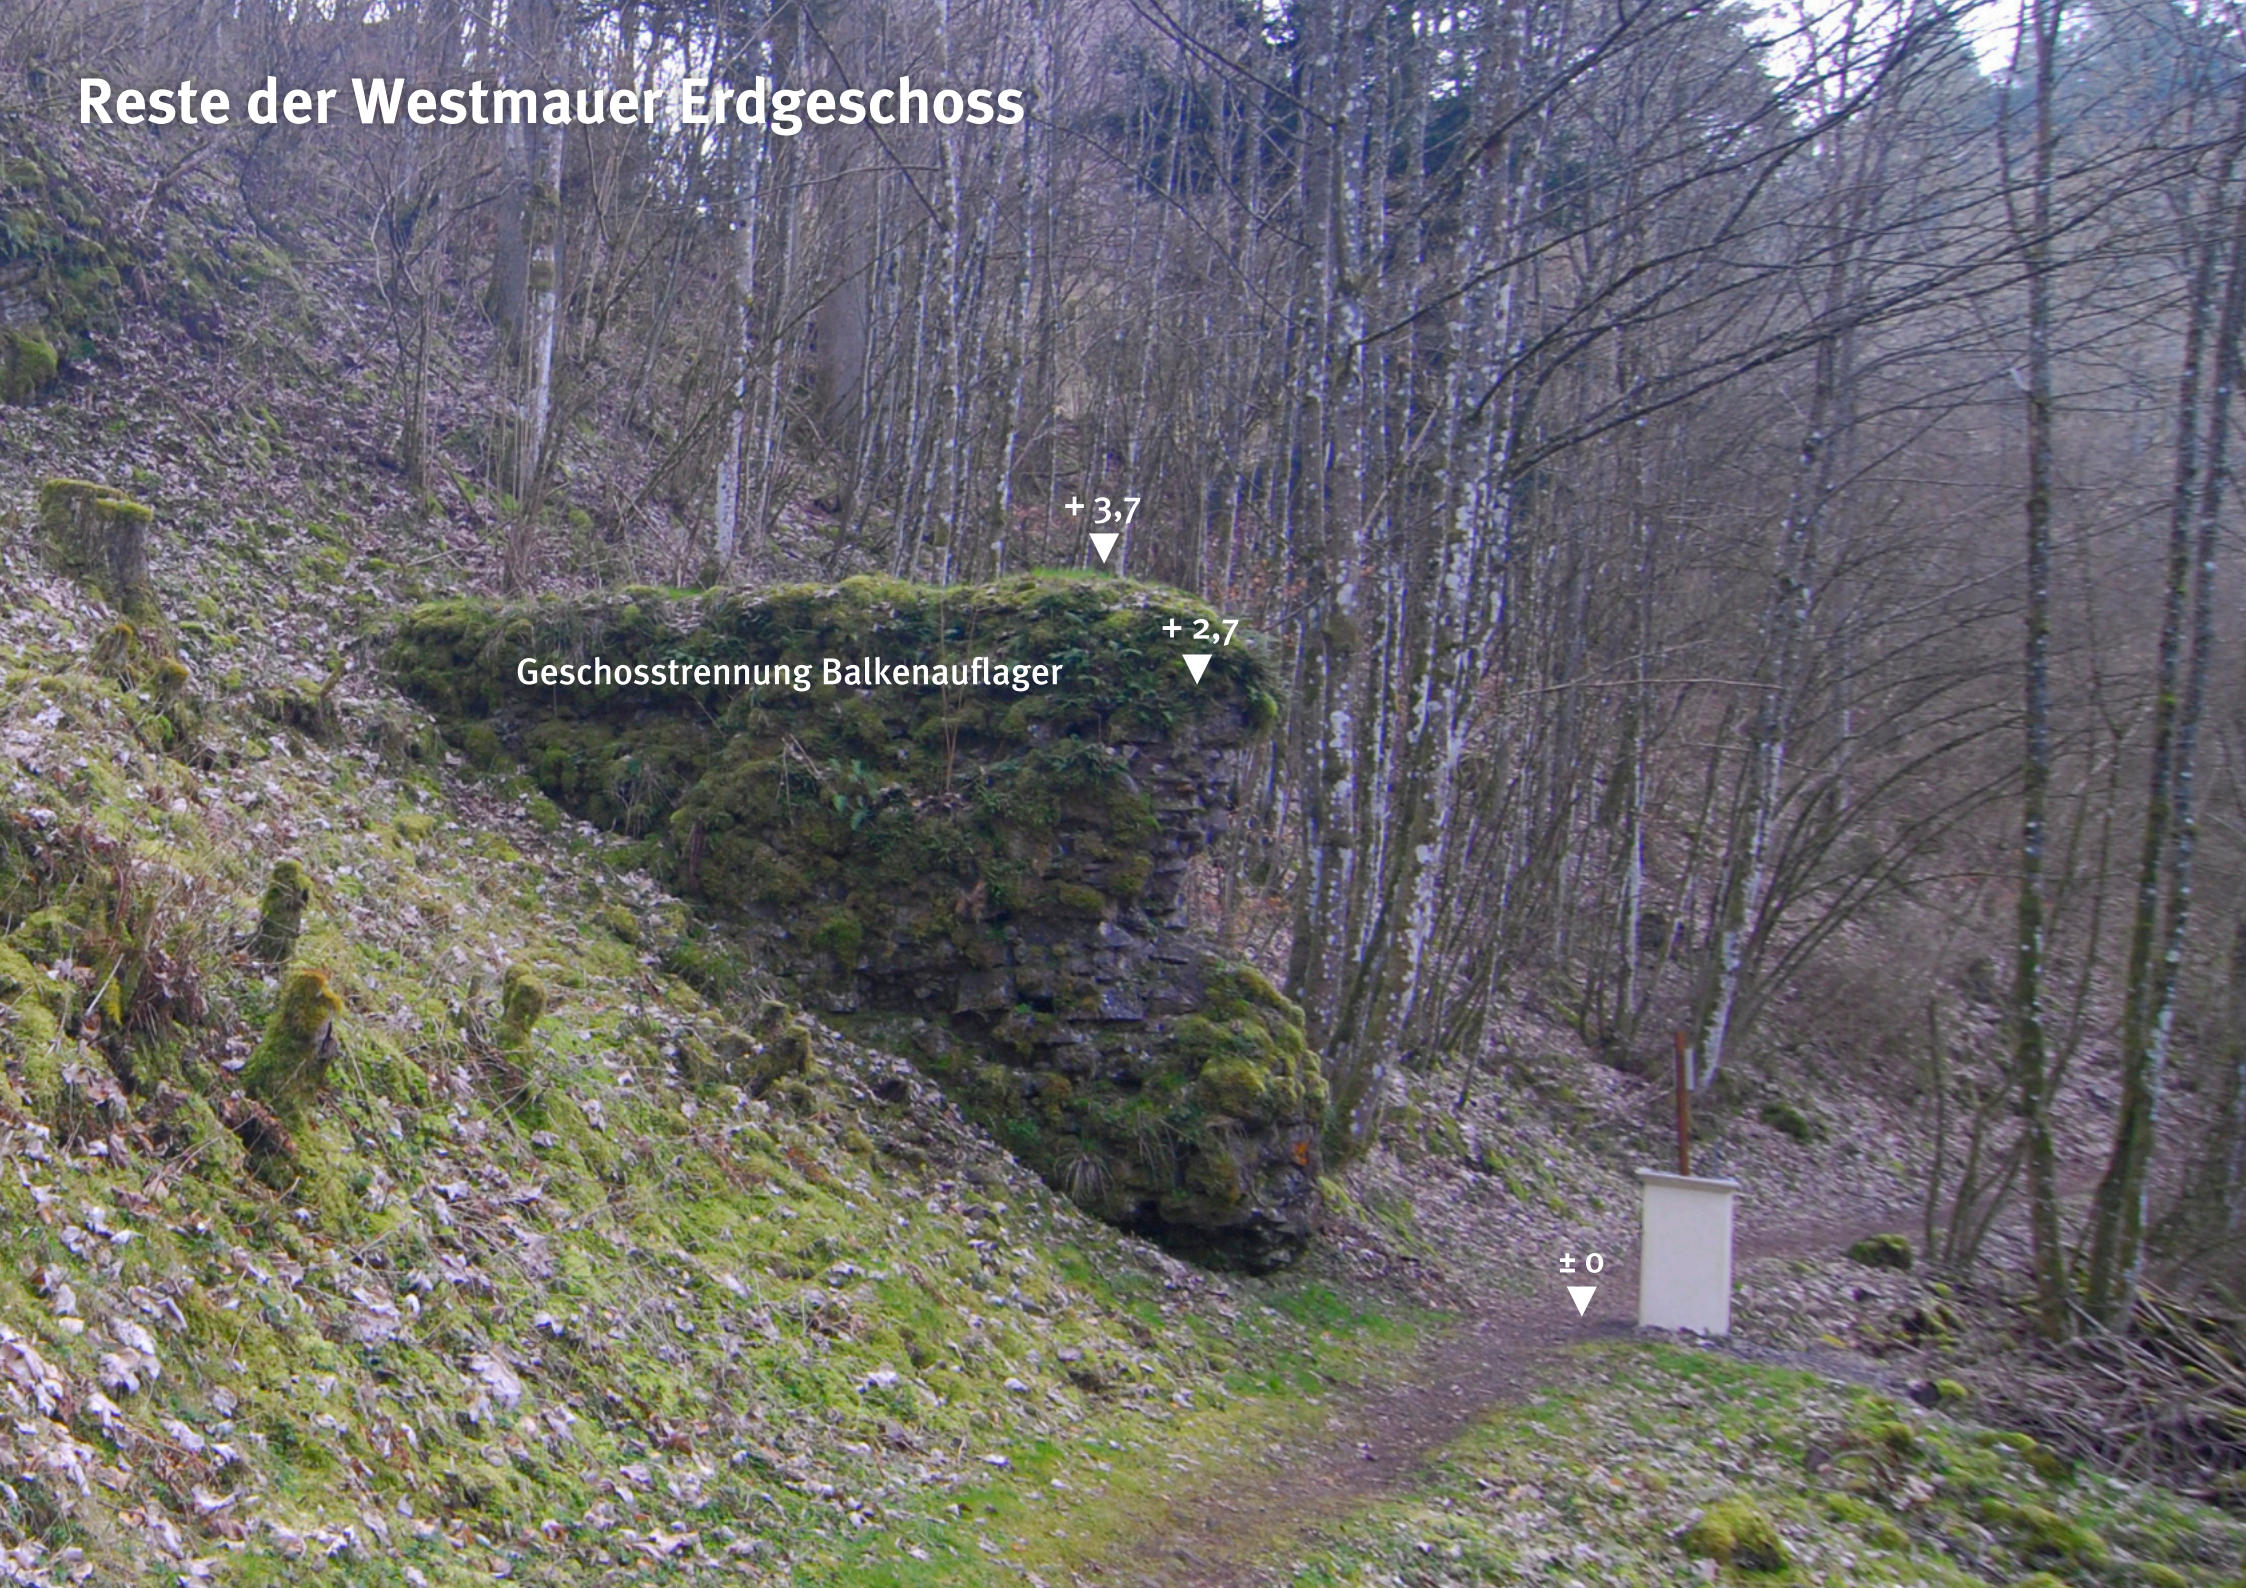
# Reste der Westmauer Erdgeschoss

+ 3,7

+ 2,7

Geschosstrennung Balkenaufleger

± 0

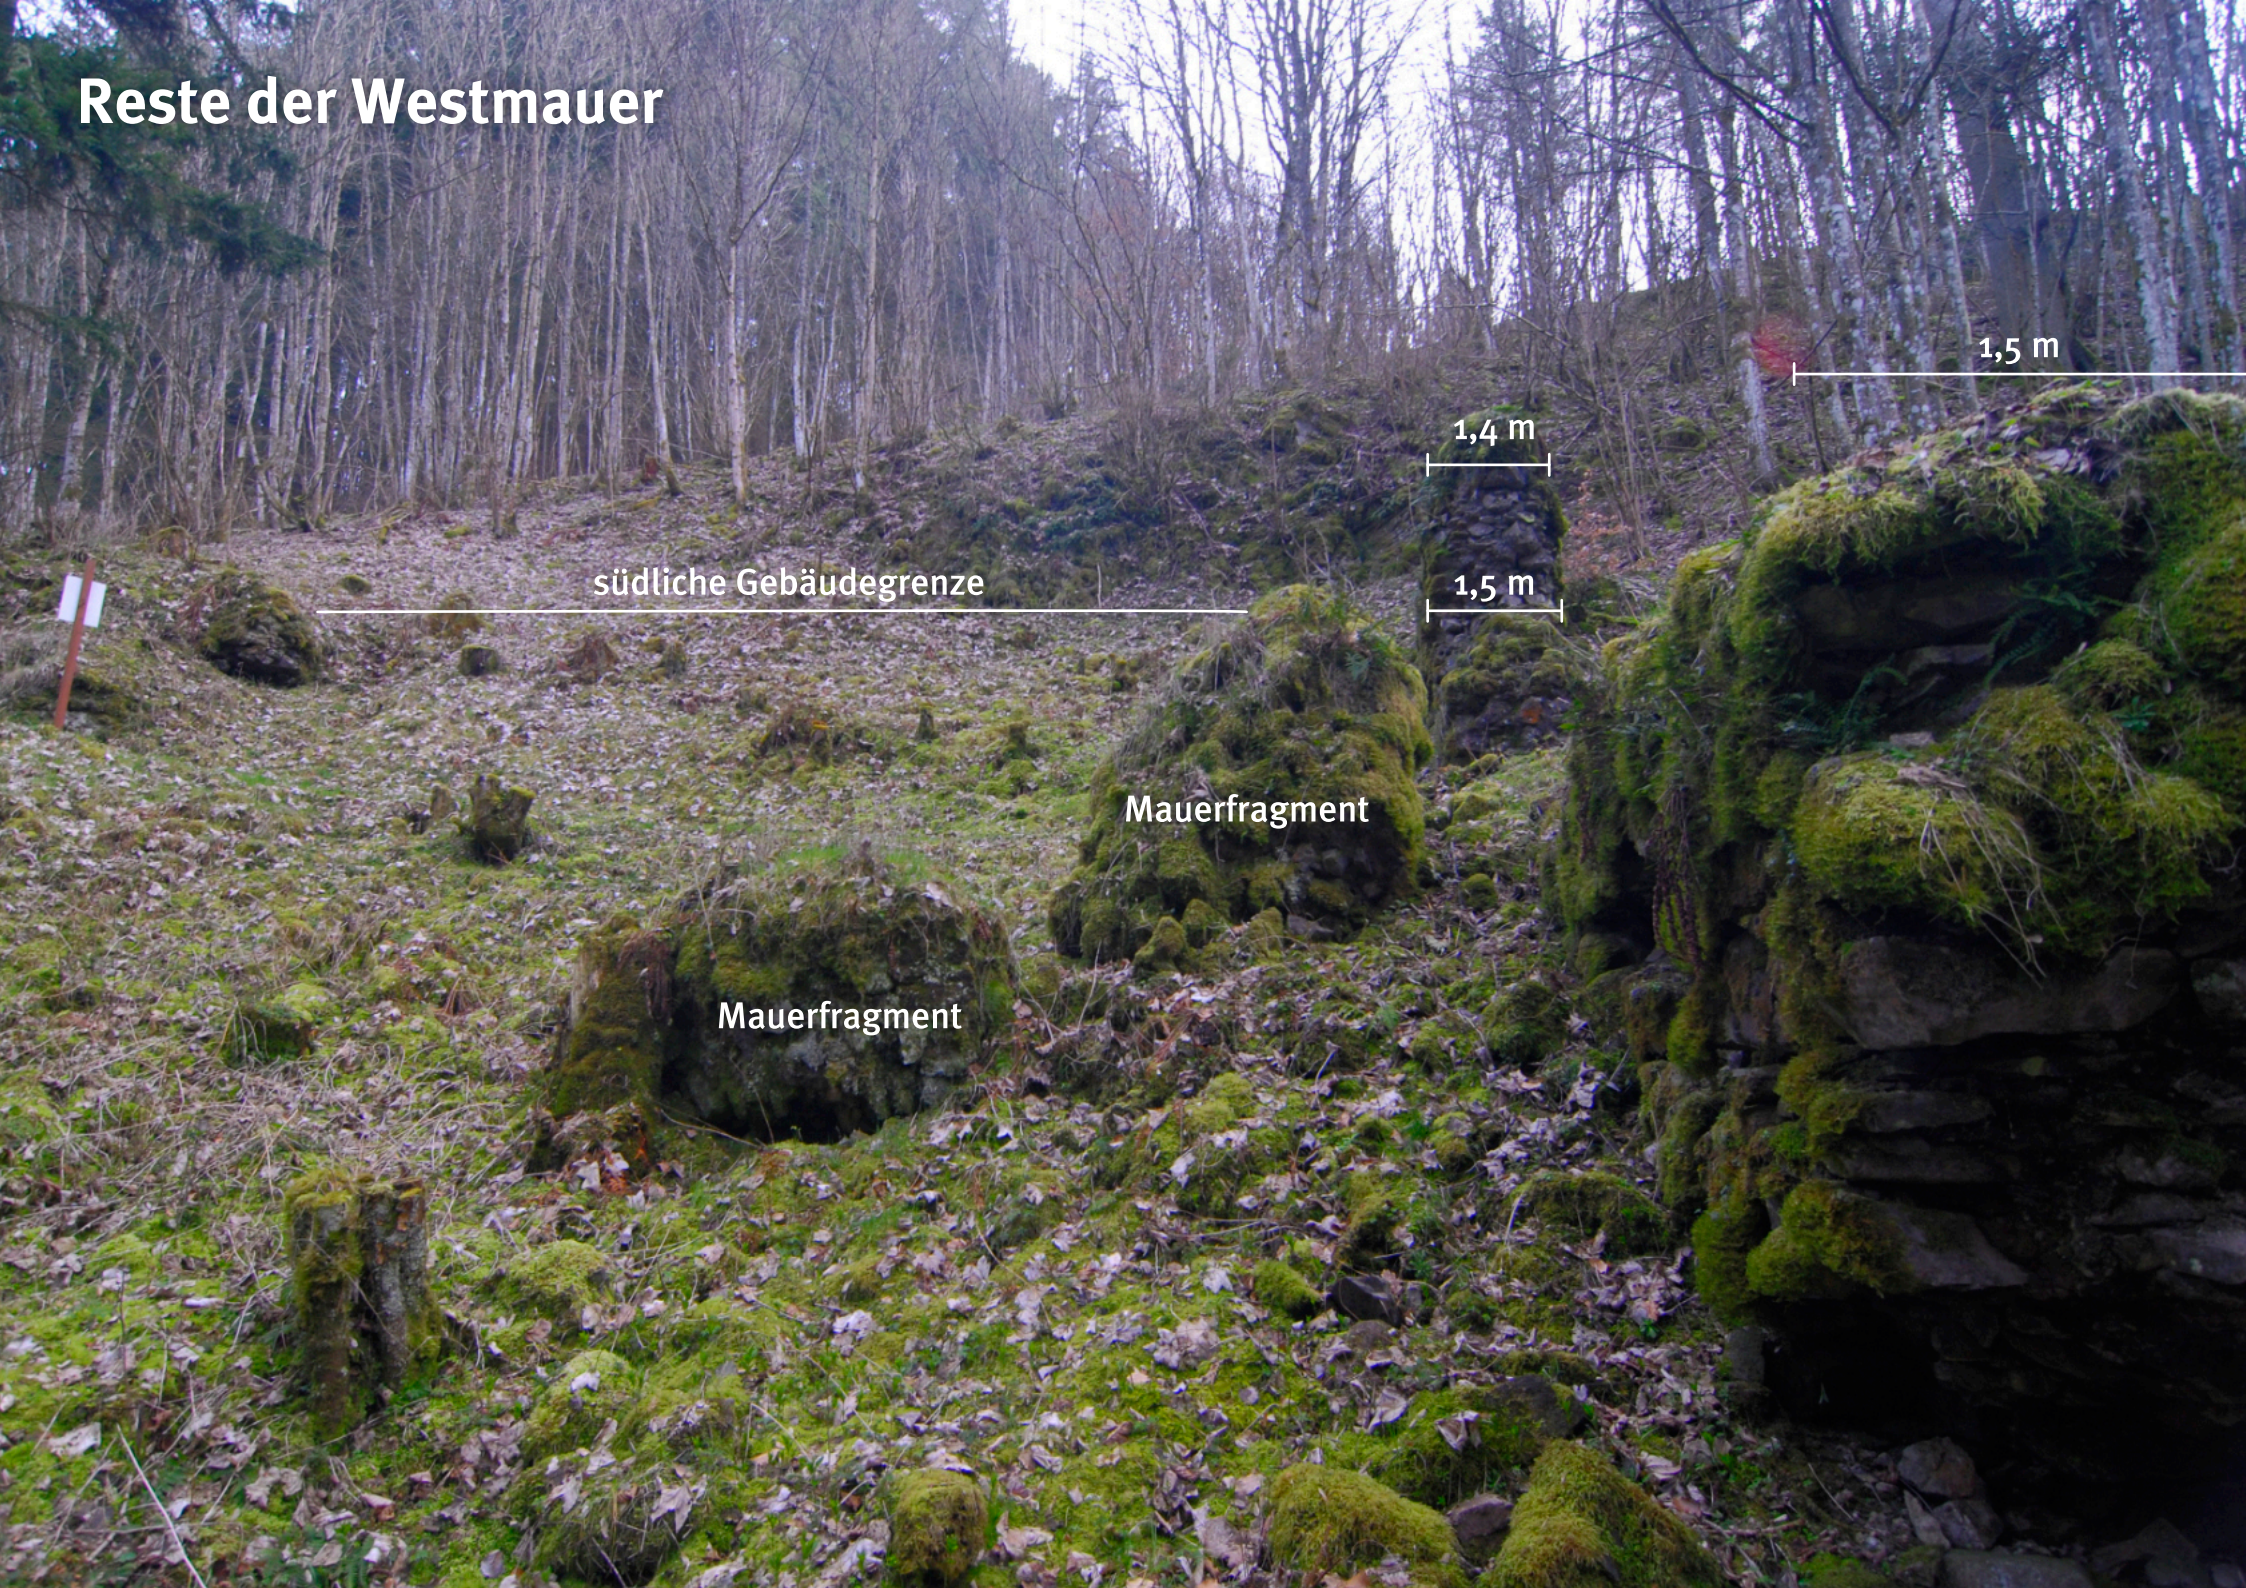
# Reste der Westmauer

südliche Gebäudegrenze

Mauerfragment

1,4 m

1,5 m

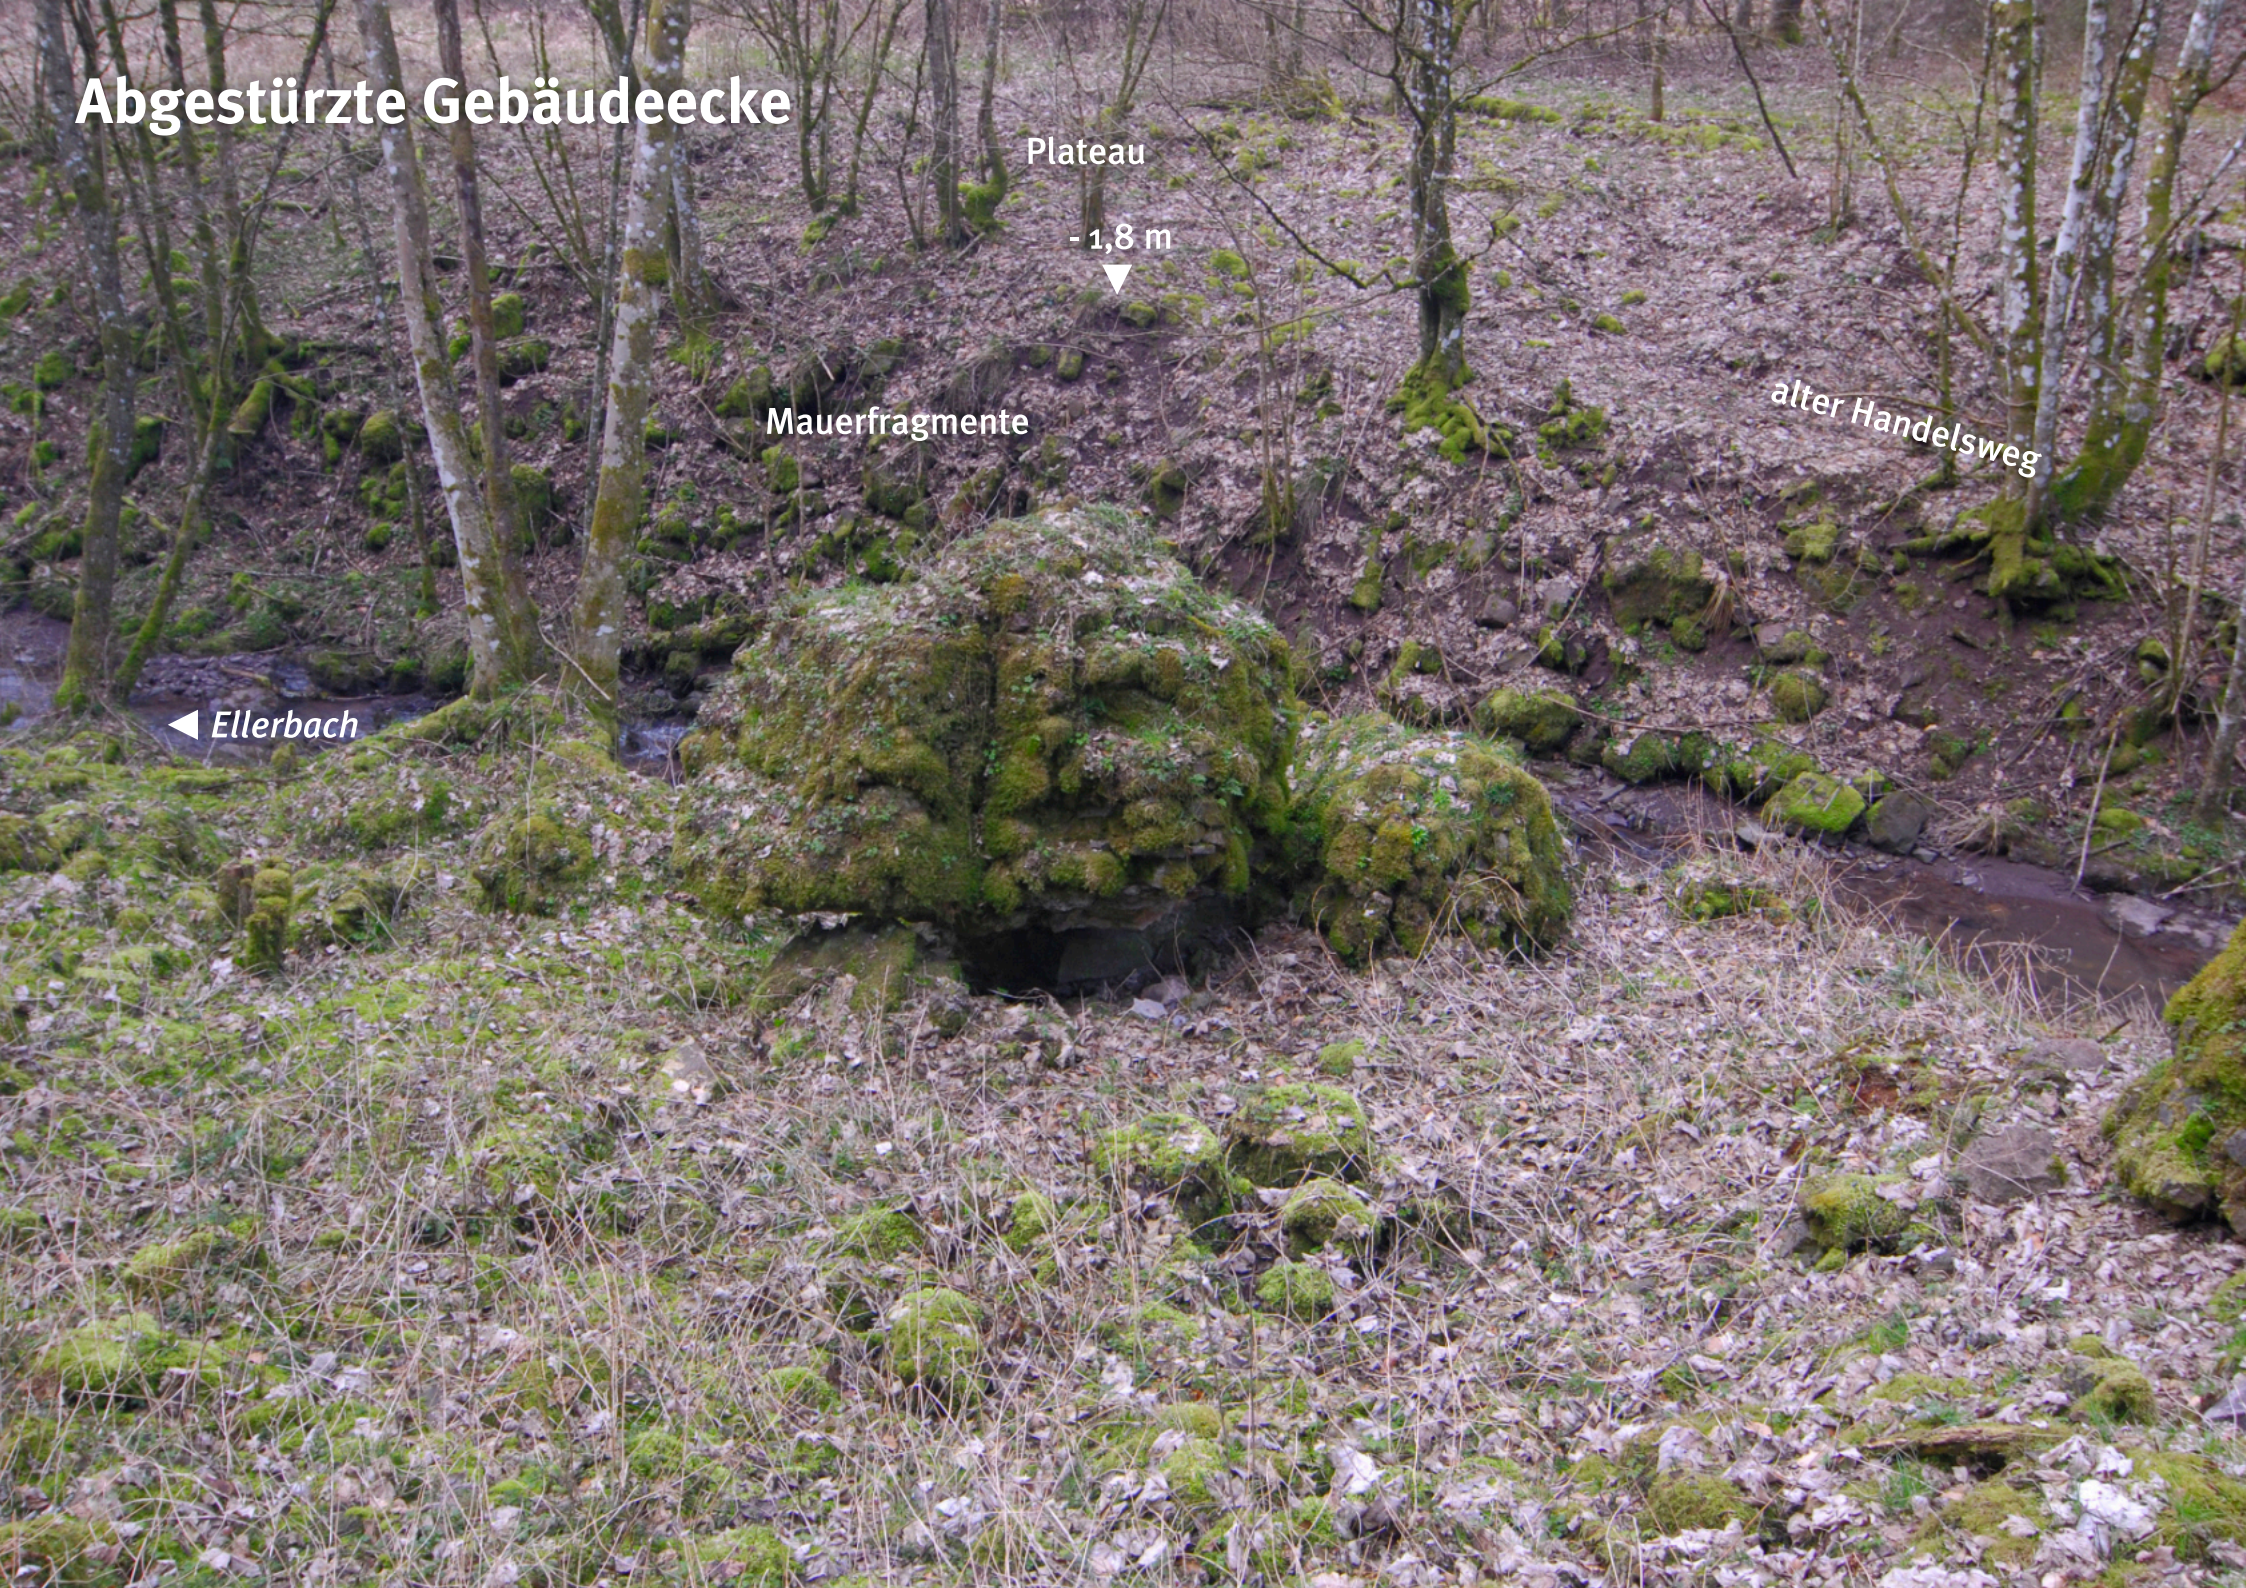
# Abgestürzte Gebäudeecke

Plateau

- 1,8 m

Mauerfragmente

alter Handelsweg

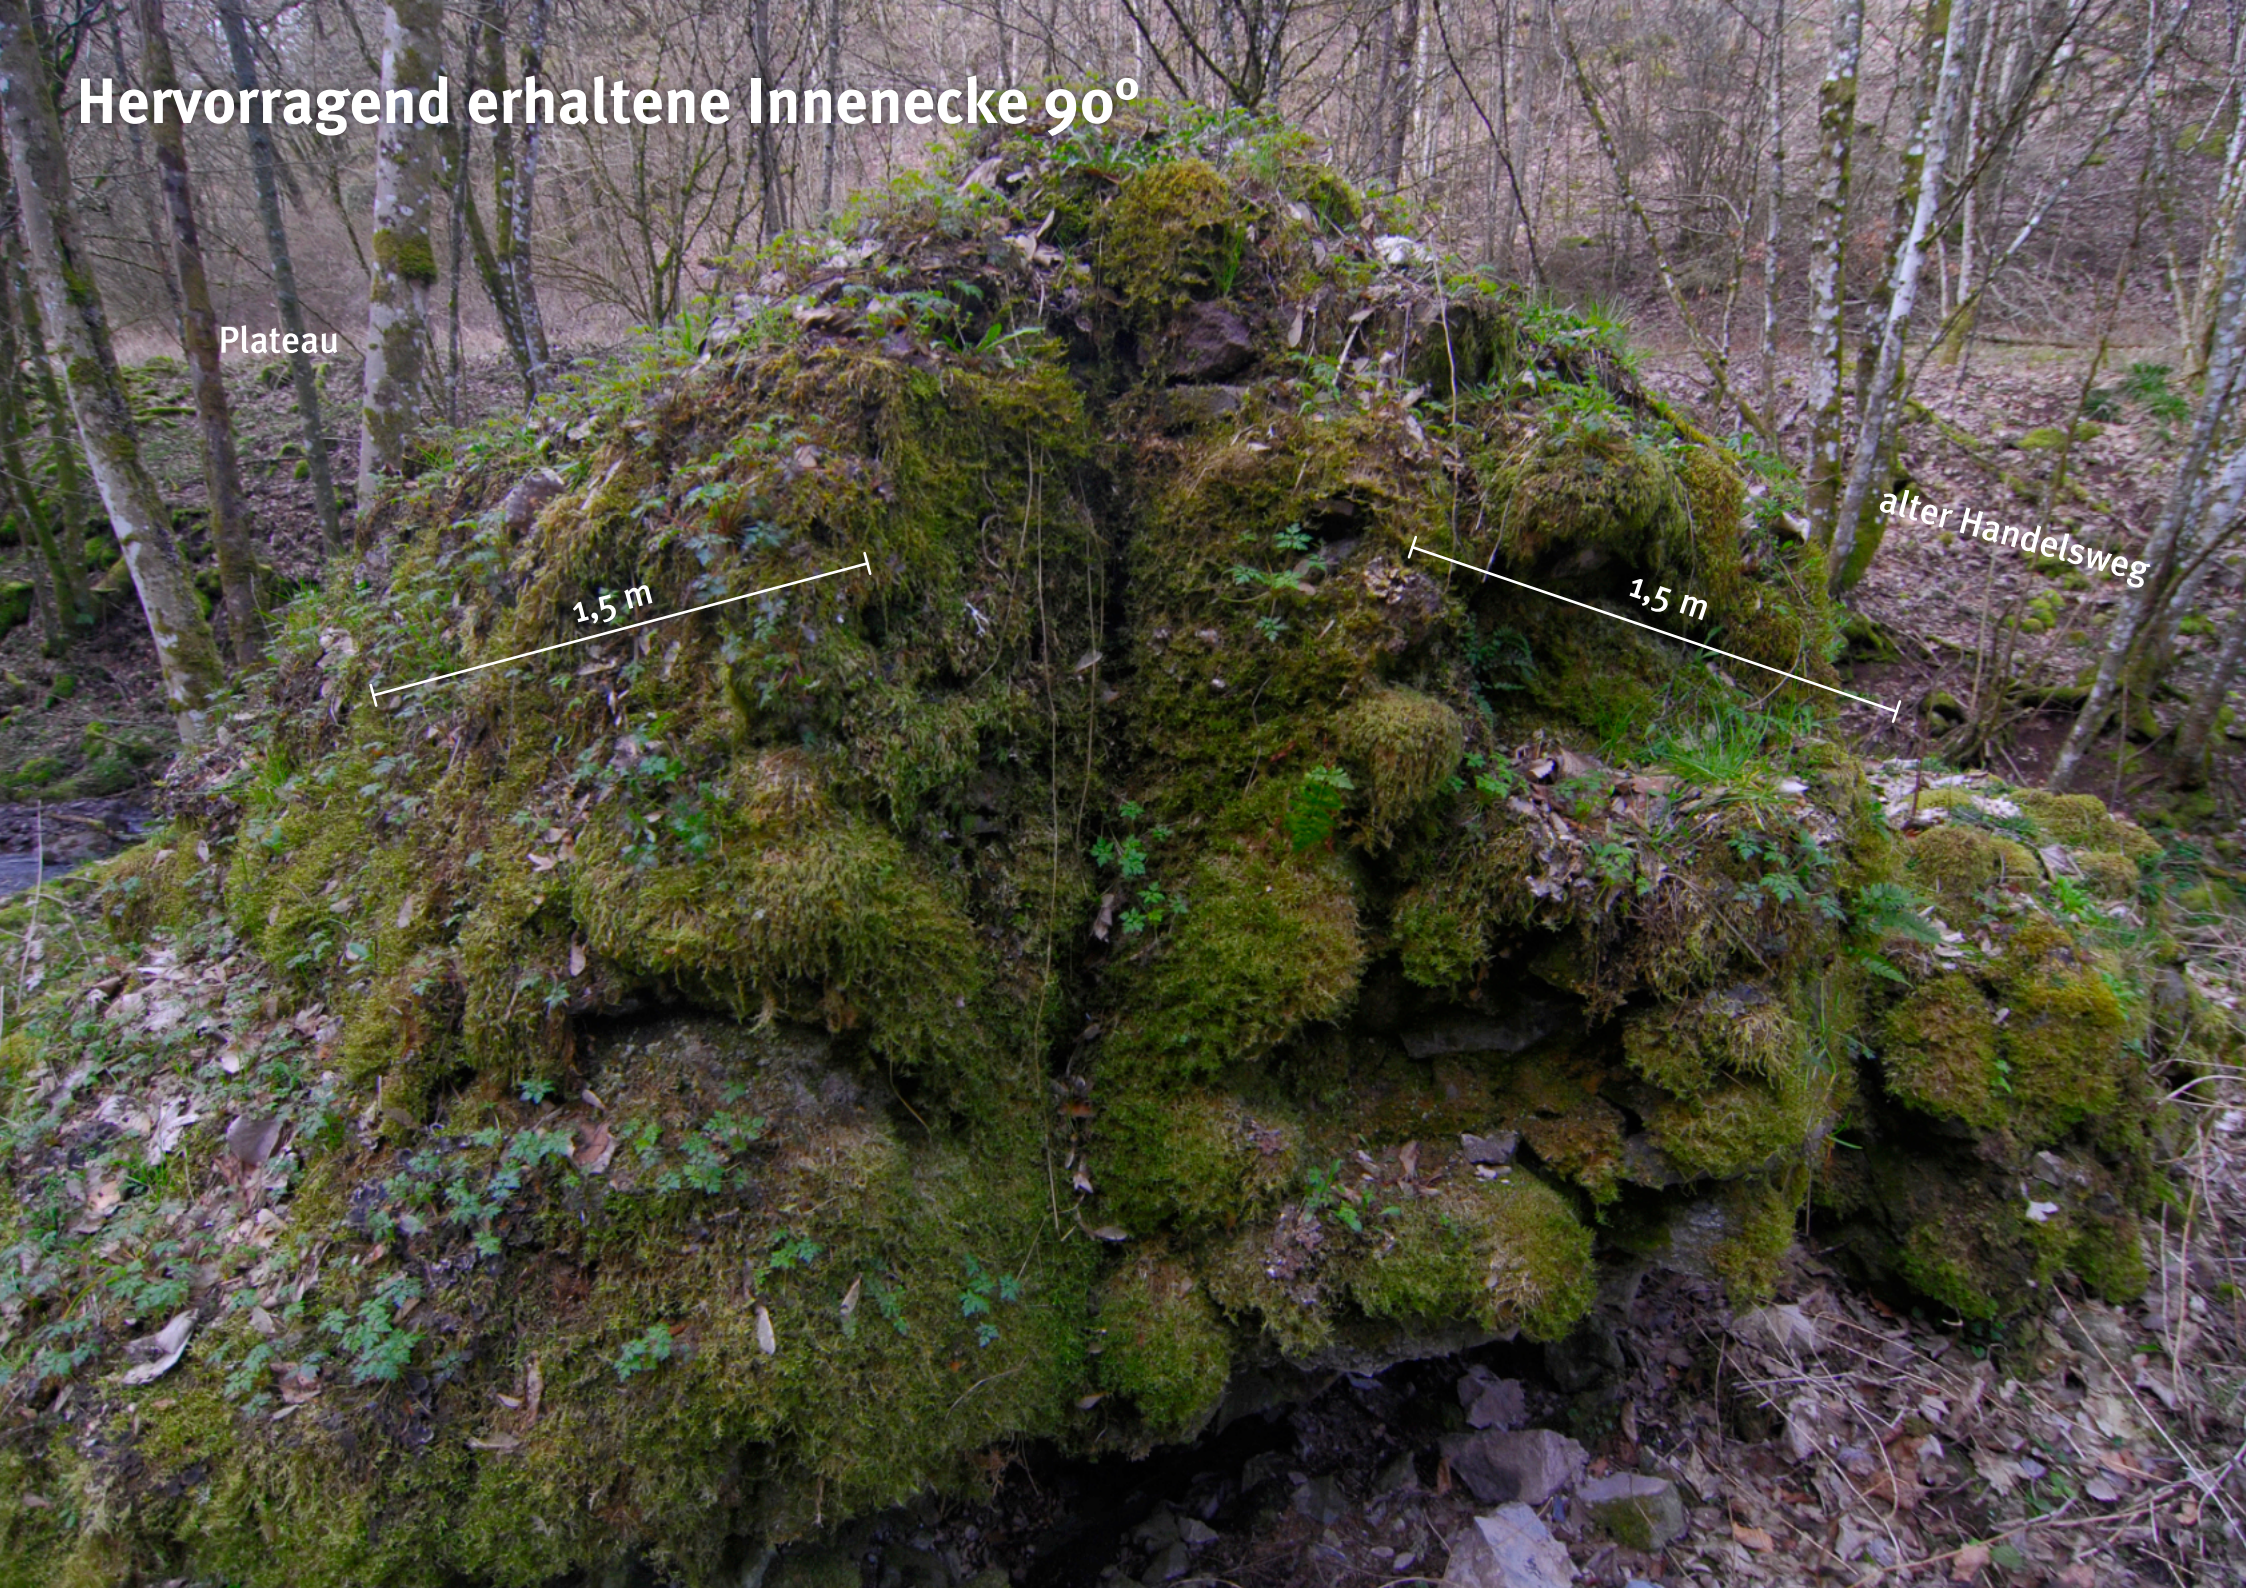
# Hervorragend erhaltene Innenecke 90°

Plateau

1,5 m
