# Festes Haus Frauenberg

Rekonstruktionsversuch zum Burgmannenhaus  
am Ellerbach zu Frauenberg

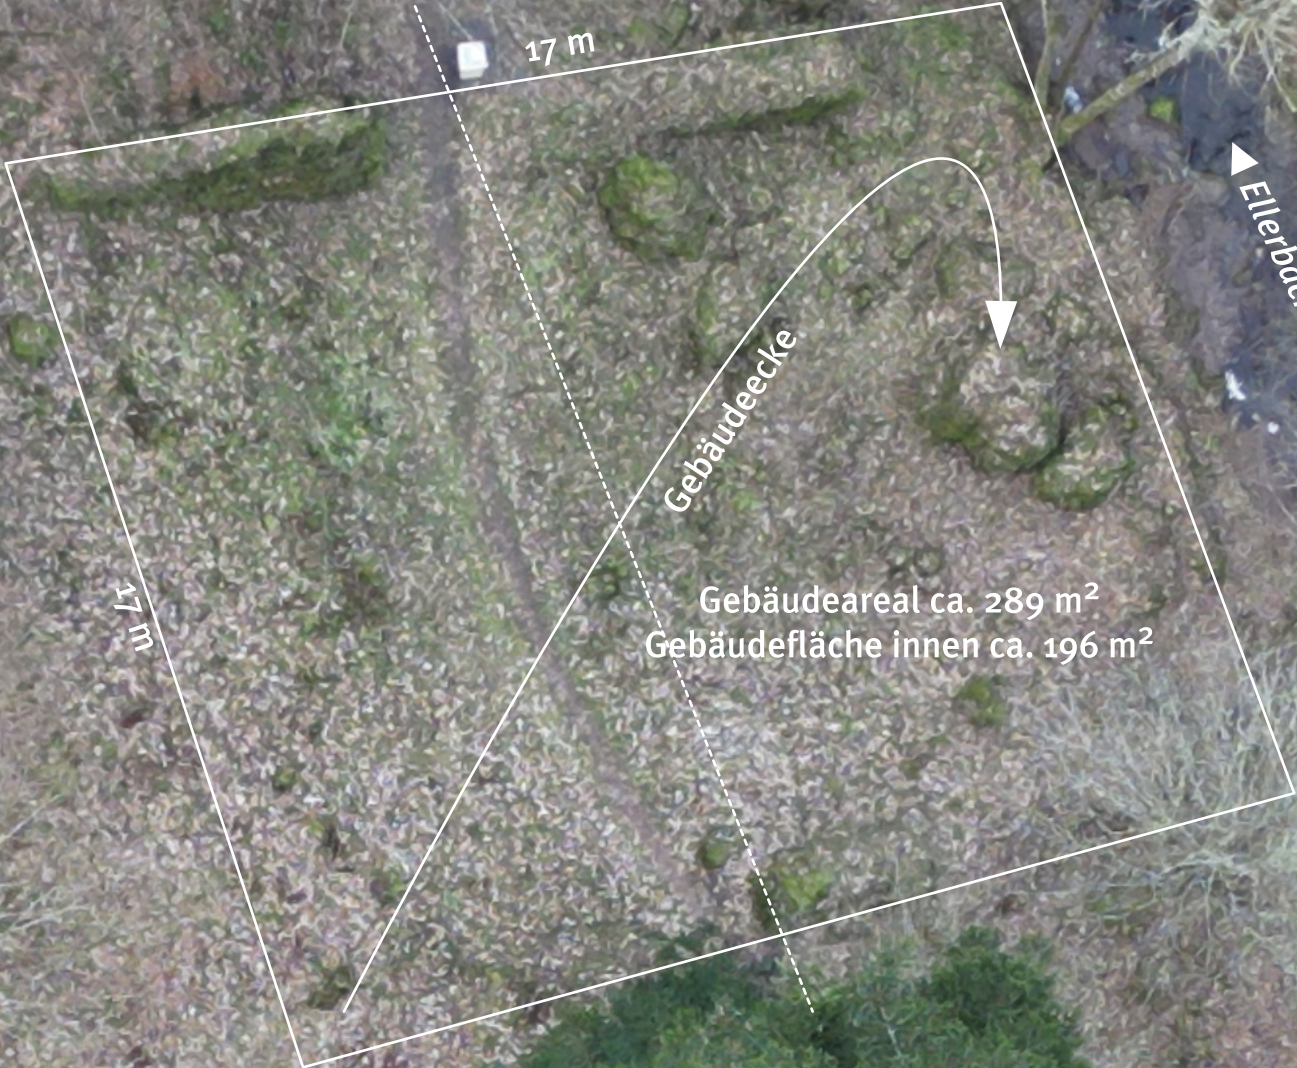
# Luftbild (S. Bühl)

alter Handelsweg

Gebäudedecke

Gebäudeareal ca. 289 m<sup>2</sup>  
Gebäudefläche innen ca. 196 m<sup>2</sup>

Querung

Bis auf wenige Mauerreste ist das Gebäude nahezu vollständig zerstört, dennoch ist die einstige Ausdehnung noch deutlich nachvollziehbar. So lässt sich ein Gebäude von ca. 17 mal 17 Meter feststellen. Da sich zwischen dem Keller- und dem Erdgeschoss kein Absatz im Mauerwerk erkennen lässt, liegt die Vermutung nahe, dass der Keller als Gewölbe ausgebildet war. An der noch recht gut erhaltenen Westmauer sind keine Bögen erkennbar, was darauf hinweist, dass die Wölbung einen Nord-Süd-Verlauf hatte. Aus der errechneten Geschosshöhe ergeben sich zwei parallel liegende Kellerräume. Der südliche Teil der Westmauer weist einen ca. 10 cm breiten, gut erkennbaren Rücksprung auf, der auf eine hölzerne Zwischendecke schließen lässt. Somit hatte das Erdgeschoss eine Deckenhöhe von ca. 3,5 Meter. Die Wandstärke im Keller- und Erdgeschoss beträgt ca. 1,5 Meter, in der darüberliegenden Etage ca. 1,4 Meter. Die am gegenüberliegenden Ufer des Ellerbachs befindlichen Mauerfragmente sowie die üppigen Wandstärken lassen darauf schließen, dass das Gebäude ursprünglich zwischen 14 und 16 Meter hoch gewesen war. Herabgefallene Mauerfragmente wie die markante Mauer Innenecke lassen ebenfalls Rückschlüsse auf die Konstruktion des einstigen Gebäudes zu. Vermutlich liegt das Kellergeschoss noch in Teilen im Erdreich. Aus der Innenbreite des Gebäudes und der Höhe des am höchsten gelegenen Südteils ergibt sich ein Schuttvolumen von ca. 50 m<sup>3</sup>. Von der etwas weiter Richtung Osten gelegenen Katharinenkapelle ist lediglich ein Steinhafen erhalten. Der alte, noch gut zu erkennende Handelsweg ist nach Stocherbefund vermutlich befestigt und ist lediglich ca. 10 cm dick von Erde überdeckt.
